# **Samvirkende Boligselskaber (SAB II), Bellahøj II, Ved Bellahøj Syd 24A/B og 26**

## **Tilstandsundersøgelse af betonfacader med tilhørende bagvæg, samt altaner**

Rekvireret af : Rådgivende ingeniørfirma Dominia, att.: Kurt Henriksen  
Udfærdiget af : FORCE Technology, Allan Lion Kristensen og Brián Kofoed  
Gennemlæst af : FORCE Technology, Birgitte Leth  
Vores ref. : 112-24286.07 AKN/BK/jtj

Brøndby, 15. august 2012

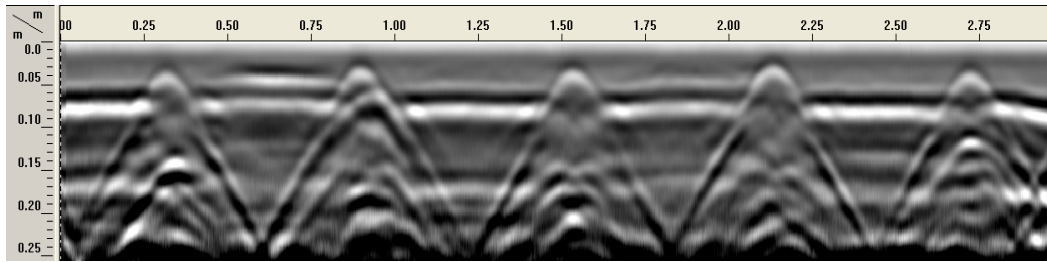
Figur 1. Vandret radar scan fra yderside af element

Radaren er trukket langs med overfladen af væggen, som er den øverste vandrette del af billedet. Radaren har udsendt 200 bølger pr. meter, som når de sættes sammen, giver et 2D billede af væggen. Den øverste sorte linje, der ses i ca. 6 cm dybde, er refleksionen fra grænsefladen mellem betonbagvæggen og lecabetonen. De hyperbler der ses at have deres top i ca. 3 cm dybde, er refleksioner fra armering, som formodes at være forankringsjernene. Afstanden mellem disse jern er ca. 60 cm. Der ses typisk 6 af disse lodretgående jern pr. element.

På det andet armeringsjern set fra venstre, ses der at ligge to armeringsstænger. Armeringen er beliggende ca. midt i betonforpladen. Målinger længere nede på elementerne viser, at der går armering hele vejen ned gennem elementerne i samme position. Scan efter vandret armering har vist, at der kun findes vandret armering i toppen og bunden af elementerne, så lang tid målingen laves på de profilerede facadefliser. Når målingen laves på det lodrette facadebånd, ses der imidlertid en del vandrette armeringsjern. Dette er vist i scannet nedenfor.

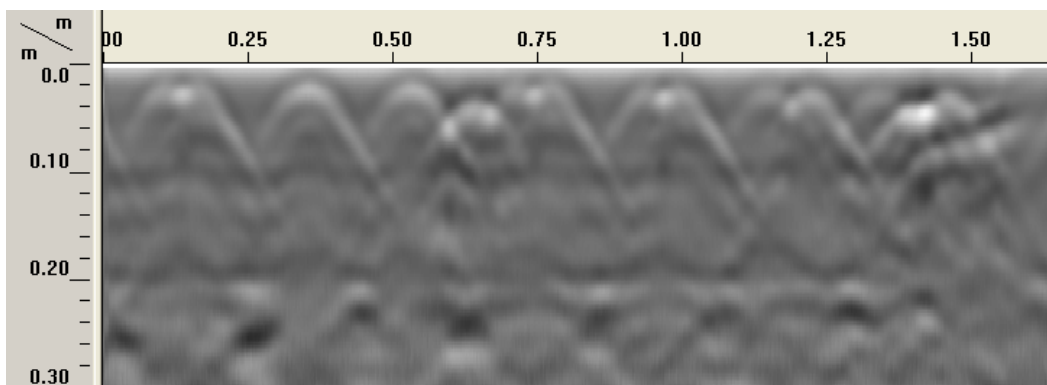
Figur 2. Lodret radarscan af facadebånd

Her ses der vandret armering pr. ca. 20 cm med dæklag mellem 10-15 mm. Ved hjørneelementer ses denne vandrette armering at gå et stykke ud i de profilerede facadefliser.

Generelt ses det, at forpladen har en tykkelse på 4-5 cm, mens hele væggen er ca. 15 cm tyk. Dæklagene varierer mellem 20-40 mm, hvor det typisk er mindst på de vandretliggende jern, specielt i de lodrette bånd.

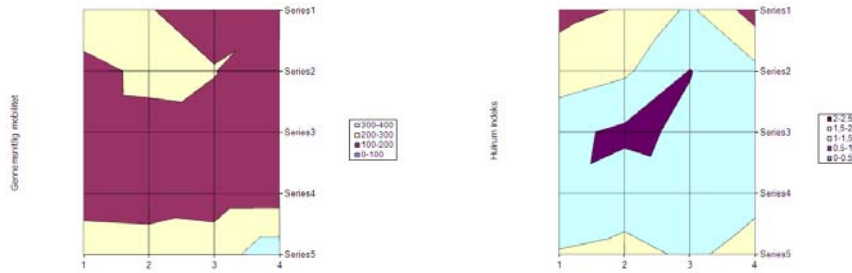
Figur 3. Til venstre ses den gennemsnitlige mobilitet og højre ses hulrum indekset, se også bilag 5

I diagrammet med den gennemsnitlige mobilitet ses det tydeligt, at der er en større mobilitet af den øverste venstre del af elementet end der er af den højre. Måleværdierne ligger dog lige over 200 m/s/N, som skiller bordeaux og gult interval, hvorfor forskellen reelt ikke er særlig stor.
