Samvirkende Boligselskaber (SAB I), Bellahøj I, Ved Bellahøj Syd 17B

Tilstandsundersøgelse af betonfacader med tilhørende bagvæg, samt altaner

Rekvireret af : Rådgivende ingeniørfirma Dominia, att.: Kurt Henriksen
Udfærdiget af : FORCE Technology, Allan Lion Kristensen og Brián Kofoed
Gennemlæst af : FORCE Technology, Birgitte Leth
Vores ref. : 112-24286.04 AKN/BK/jtj

Brøndby, 15. august 2012

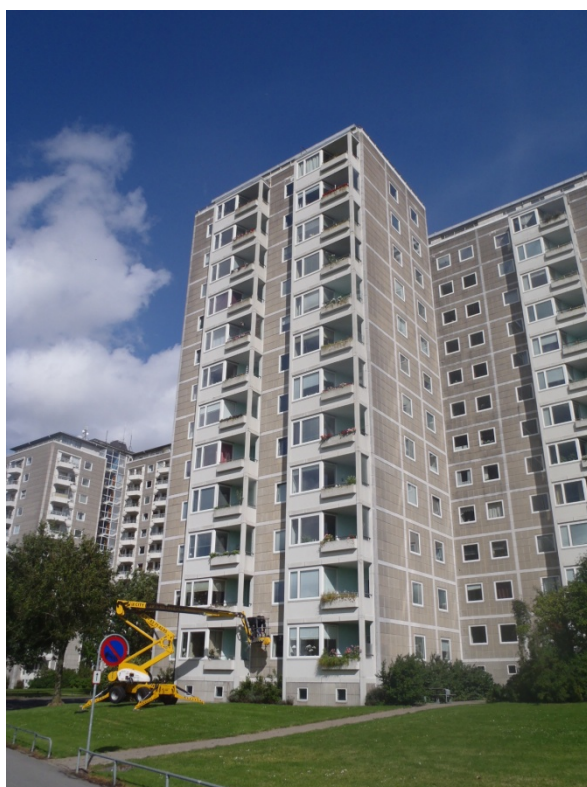
Foto 1. Vestvendt facade på undersøgte bygning opgang, 17B

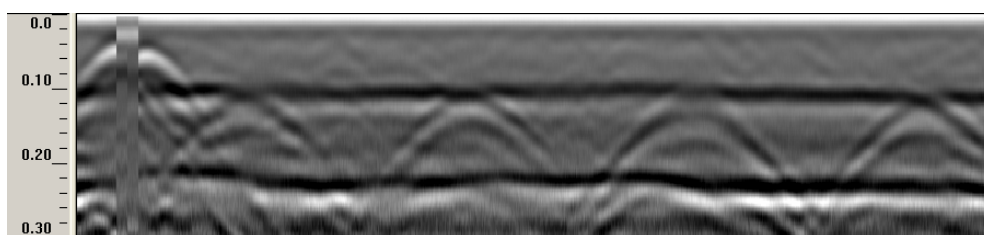
Figur 1. Typisk billede af et scan af betonvæg.

Radaren er trykket langs med overfladen af væggen, som er den øverste vandrette del af billedet. Radaren har udsendt 200 bølger pr. meter, som når de sættes sammen, giver et 2D billede af væggen. Den øverste sorte linje, der ses i ca. 10 cm dybde, er refleksionen fra grænsefladen mellem betonbagvæggen og lecabetonen. De hyperbler der ses at have deres top her, er refleksioner fra kobberstritterne eller armering. Det ses at gå en lille smule ind i betonbagvæggen. Afstanden mellem disse refleksioner er 50 cm.

Den nederste sorte linje, der ses, er en refleksion fra ydersiden af væggen, altså væggens samlede tykkelse.

I starten af scannet (tv.) ses der refleksion fra et armeringsjern i ca. 4 cm. dybde.

I nogle elementer ses der kun armering i kanterne af elementerne og ikke noget inde i midten af elementerne. I andre ses der armering med en indbyrdes afstand på 50-60 cm.

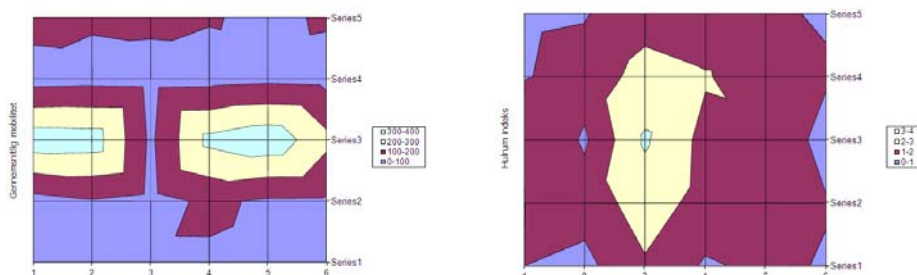
Figur 2: Til venstre ses den gennemsnitlige mobilitet og til højre ses hulrums indekset. Alle diagrammer ses i bilag 4

Der er udført en måling på hver af fliserne i ovenstående element. Hver koordinat er således et målepunkt på 30 forskellige fliser.

I diagrammet med den gennemsnitlige mobilitet ses det tydeligt, at der er en større mobilitet af fliserne i pkt. (1,3), (2,3), (4,3) og (5,3). Disse 4 fliser blev ved testen observeret at have en hult lydende klang.

I diagrammet med hulrums indekset ses punkt 3/3 at have en større værdi. Den er dog kun i intervallet mellem 3-4, hvorfor den ikke er vurderet at være kritisk.

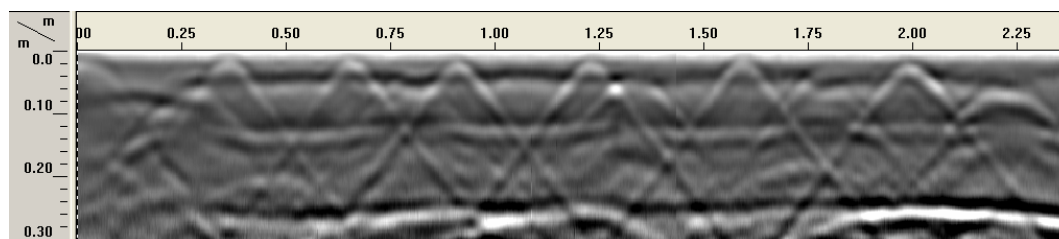
Figur 3: Radar – måling udført oven på fliserne

Det ses, at kobberstritterne typisk har et dæklag på ca. 20-25 mm fra overfladen. Flisen er ca. 3 cm tyk (øverste sorte linje). Lecabetonen går ca. til 12-14 cm dybde og den total tykkelse er her ca. 24-26 cm. Afstanden mellem stritterne er 30-35 cm.
