Eksisterende forhold SAB Bellahøj

Rapportering pr. 24.11.2022

Dato: 24.11.2022

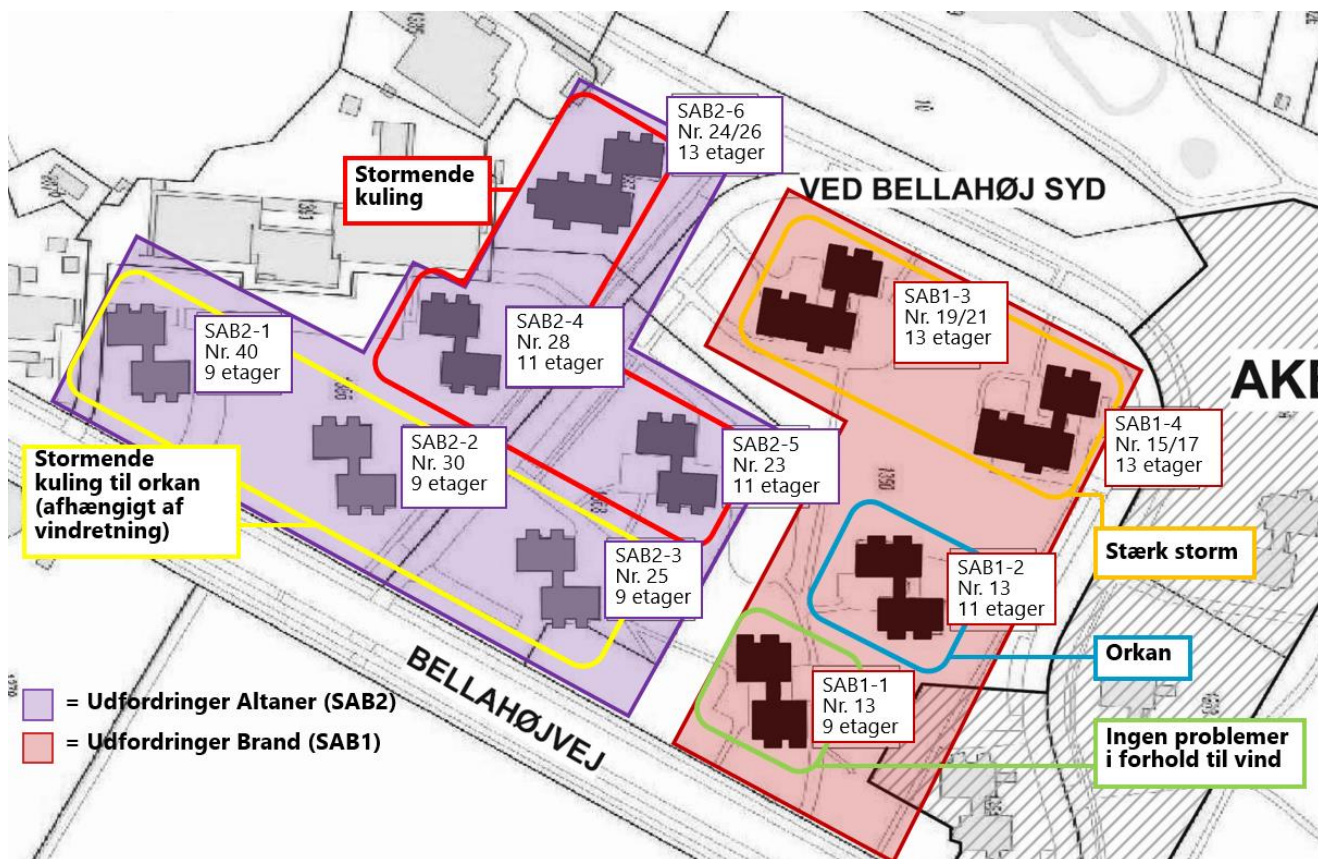
Figur 2 - Skematisk oversigt med udfordringerne for de forskellige bygninger i SAB1 og SAB2.

I forløbet med analyse af bygningernes statiske forhold, er der konstateret forskellige forhold ved bygningerne, som er vurderet kritiske. Udover bygningernes stabilitet i forbindelse med vindhændelser, er der for SAB1 konstateret kritiske brandforhold og i forhold til SAB2 forhold vedrørende altanernes bæreevne.
